АКТ ОСМОТРА
объекта инженерной инфраструктуры,
имеющего признаки бесхозяйного

АКТ
технического состояния объекта

Техническое состояние ВЛ-0,4 кВ ТП-9 ф.1, является **НЕУДОВЛЕТВОРИТЕЛЬНЫМ**.

Техническое состояние ВЛ-0,4 кВ ТП-9 ф.2, является **НЕУДОВЛЕТВОРИТЕЛЬНЫМ**.

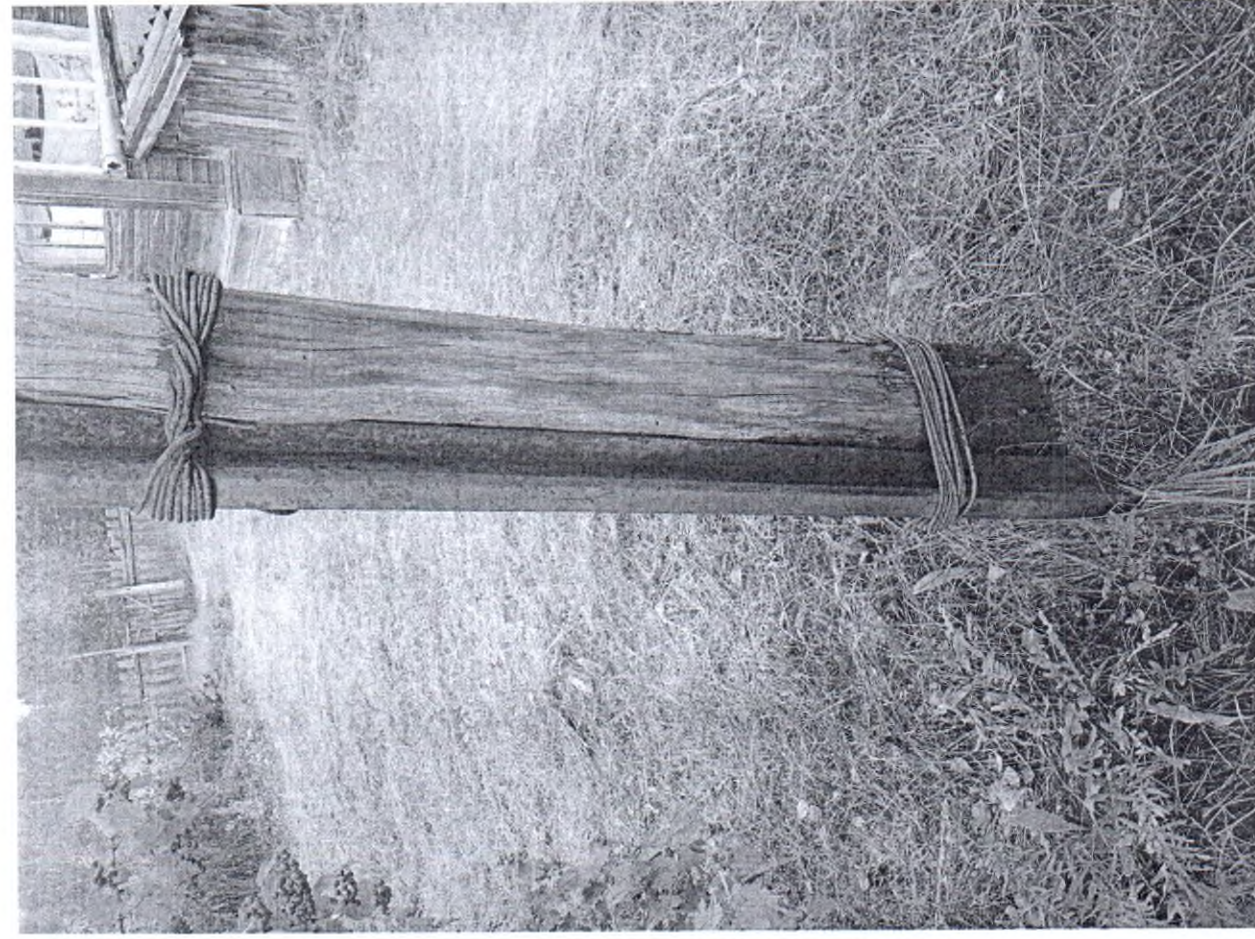
ТП-9 фидер 1 опора 2

2.	ВЛ-0,4 кВ ТП-9 ф.1 оп. №1, 2,	Выход опоры из оси ВЛ	Выправка опоры	
3.	ВЛ-0,4 кВ ТП-9 ф.1 оп. №1-10	Загнивание деревянной стойки (опоры)	Замена стойки

6.	ВЛ-0,4 кВ ТП-9 ф.1 оп. № 7, 8, 9,	Наличие дерева, угрожающие падением на провода	Вырубка дерева	
7.	ВЛ-0,4 кВ ТП-9 ф.1 оп. № 2, 3, 4, 5,	Наличие кустарника	Вырубка кустарников

9.	ВЛ-0,4 кВ ТП-9 ф.1 оп. № 1, 2, 3, 6,	Искривление приставки. В качестве приставки для опоры применяется, железнодорожный рельс.	Замена приставки	
10.	ВЛ-0,4 кВ ТП-9 ф.1 оп. № 1, 2, 3, 6,	Ослабление бандажа	Подтяжка бандажа и выправка опоры

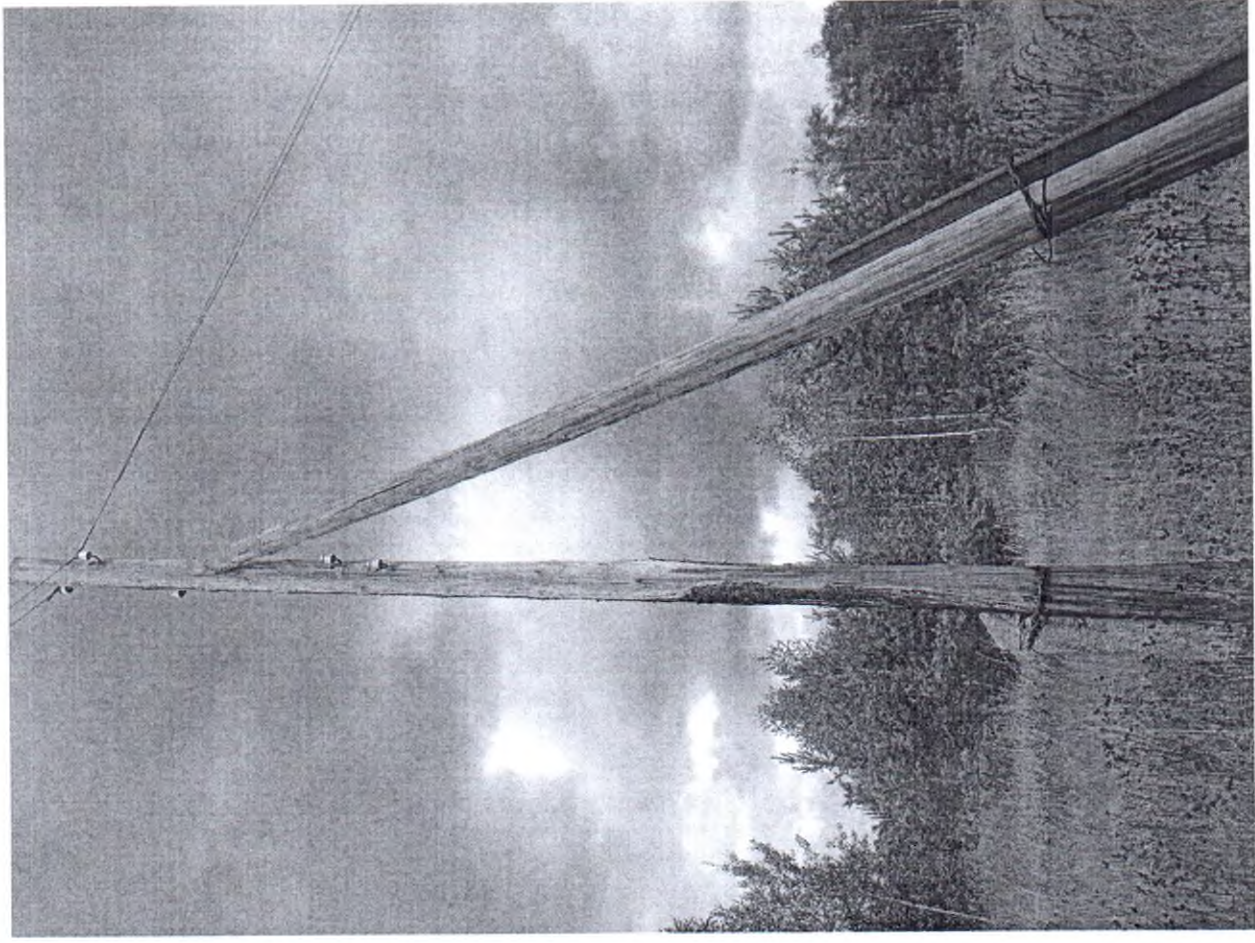
ТП-9 фидер 1 опора 3

4.	ВЛ-0,4 кВ ТП-9 ф.1 оп. №1, 3, 10.	Загнивание и разрушение деревянного откоса стойки (опоры)	Замена откоса	
5.	ВЛ-0,4 кВ ТП-9 ф.1 оп. № 3, 4, 5, 6, 7, 8	Соединение проводов скруткой более 2-х на один пролет.	Замена провода

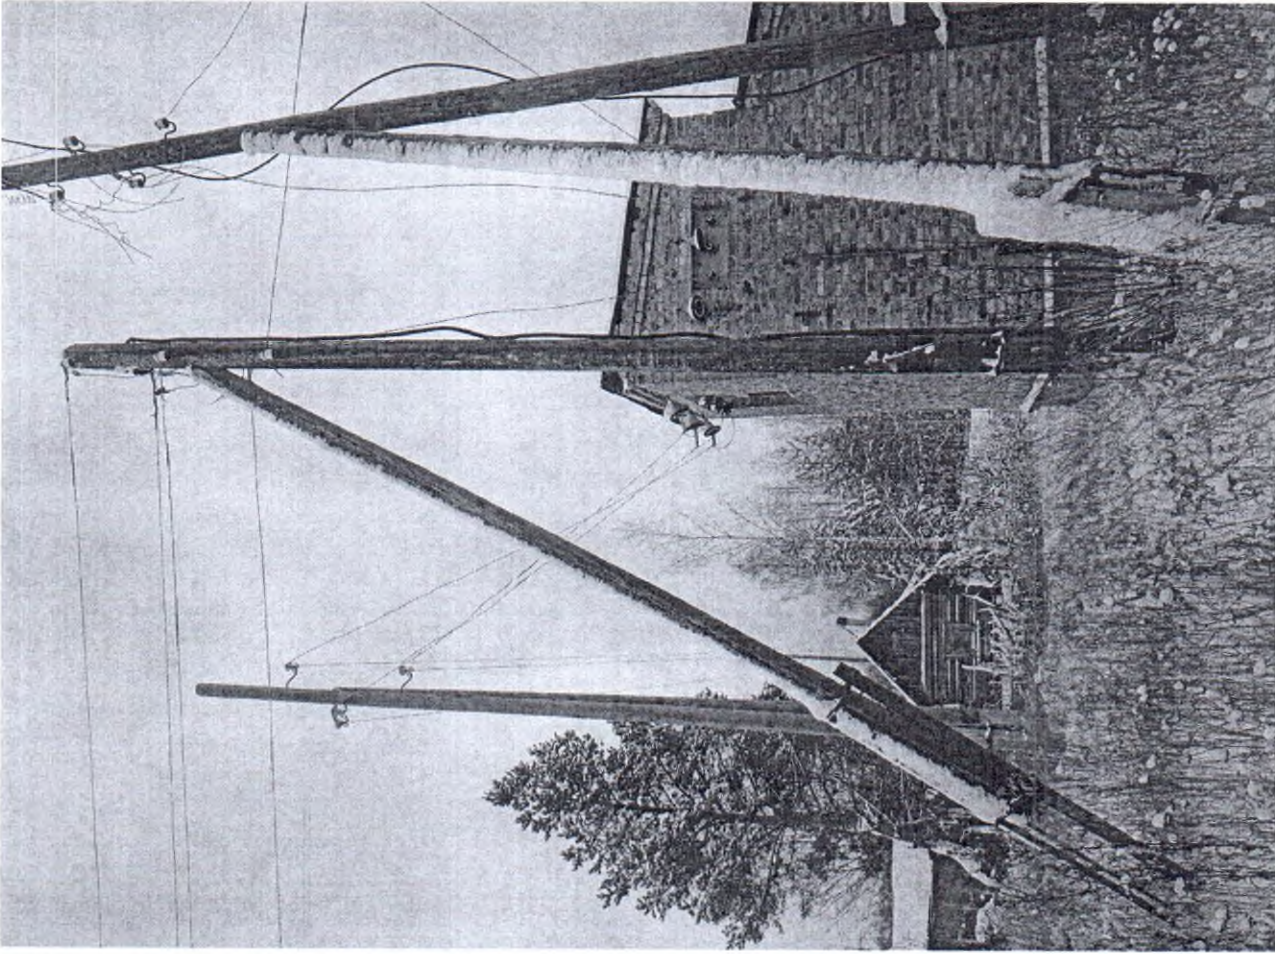
ТП-9 фидер 2 опора 1

4.	ВЛ-0,4 кВ ТП-9 ф.2 оп. №1, 3, 10.	Загнивание и разрушение деревянного откоса стойки (опоры)	Замена откоса	
5.	ВЛ-0,4 кВ ТП-9 ф.2 оп. № 1, 2, 3, 4, 5, 6, 7, 8, 9, 10, 11, 12, 13, 14, 15, 16, 17	Соединение проводов скруткой более 2-х на один пролет.	Замена провода

9.	ВЛ-0,4 кВ ТП-9 ф.2 оп. № 1, 2, 3, 6,	Искривление приставки, в качестве приставке применен (Ж/Д рельс)	Замена приставки	
10	ВЛ-0,4 кВ ТП-9 ф.2 оп. № 5, 7, 12, 16	Ослабление бандажа	Подтяжка бандажа и выправка опоры
